# 苏南成品油管道 安全隐患整治阶段性汇报材料

中国石化销售有限公司华东分公司南京输油处

### 1、重大隐患一项：云亭中学东校区安全间距不足

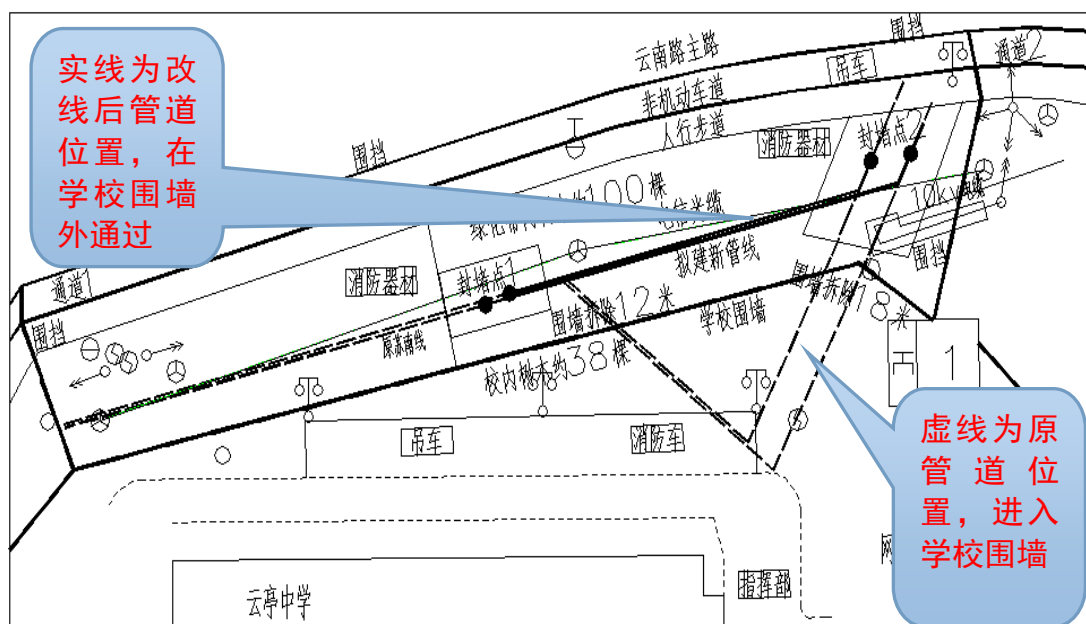
本项隐患已列为我公司 2015 年的第一批隐患治理项目，整改资金 350 万，整改方式是对管道进行改线，目前项目已整改完成，并于 2015 年 9 月 14 日通过无锡市安监局验收。

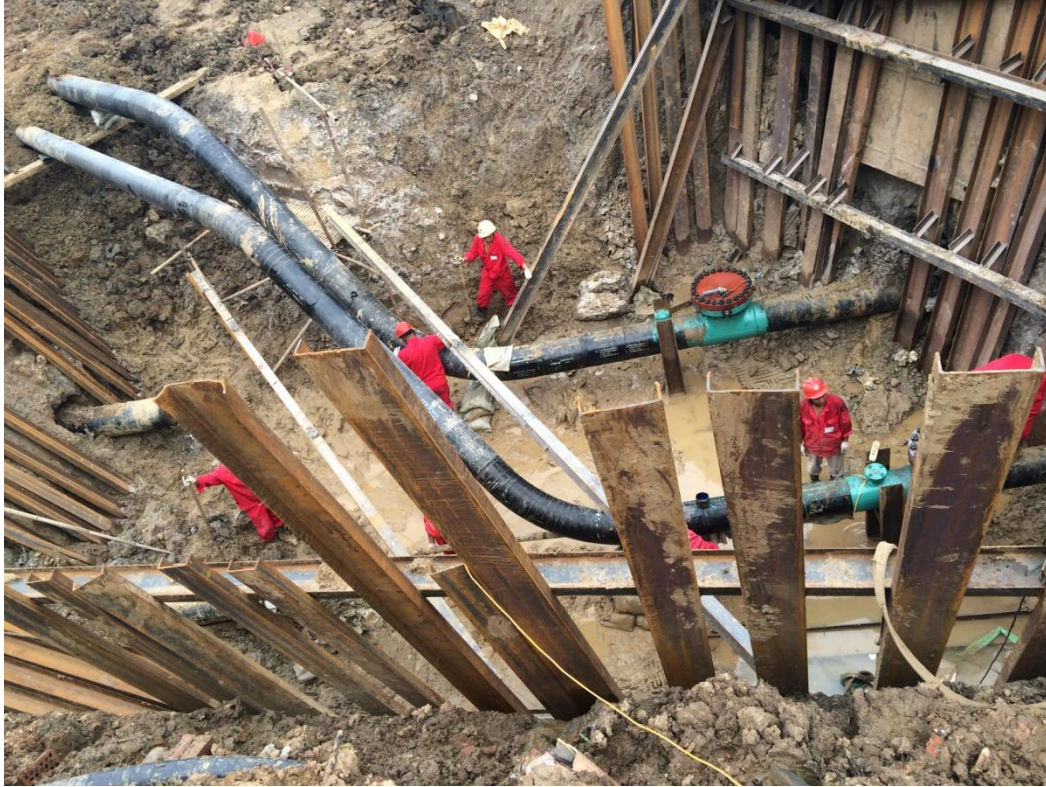
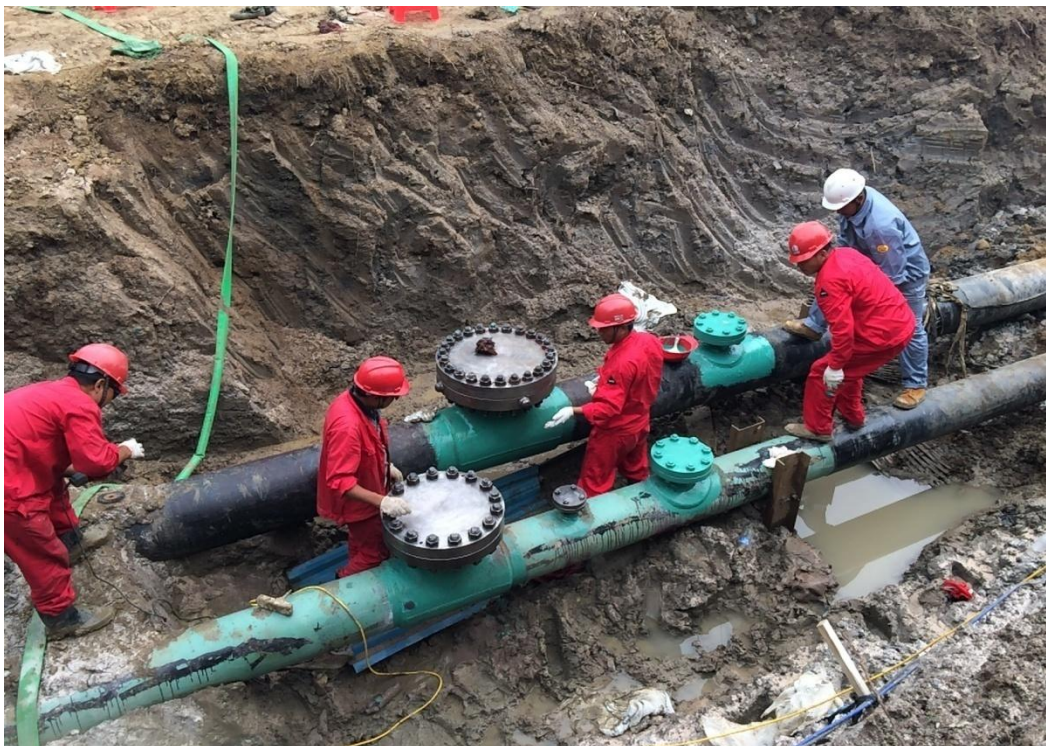
我公司利用云亭中学放暑假期间，在当地发改、安监、交通等部门和云亭镇政府的通力协助下，克服了施工场地狭小、地下管线复杂、深基坑作业等诸多不利的情况，连续加班加点，成功地赶在开学前完成了改线项目主体工程的施工。
